PROCEDURA I TOK GENERALNOG SERVISIA

RAZMENJIVAČA TOPLOTE

SERVICE AND REPAIR HEAT EXCHANGERS

U radu je prikazana procedura i tok generalnog servisa dobošastog razmenjivača toplote VITUS toplotne snage 2 MW, posle 5 godina neprekidnog rada bez intervencija, u režimu: termo ulje 260/200°C – voda 90/110°C. Potreba za ispitivanjem nastala je usled prisustva vode u ulju, što je izazvalo sumnju u propuštanje razmenjivača toplote. Moguća mesta propuštanja su cevi, zavareni spoj cevi i cevne ploče i sama cevna ploča. Pored procedure ispitivanja i otkrivanja mesta propuštanja, tokom servisa su sprovedeni i neophodni radovi na dovođenju razmenjivača u ispravno pogonsko stanje. U zaključku se analizira primenljivost ispitivanja “na hladno” u odnosu na pogonsko stanje “povišene temperature”. U radi su insertovane fotografije toka ispitivanja.

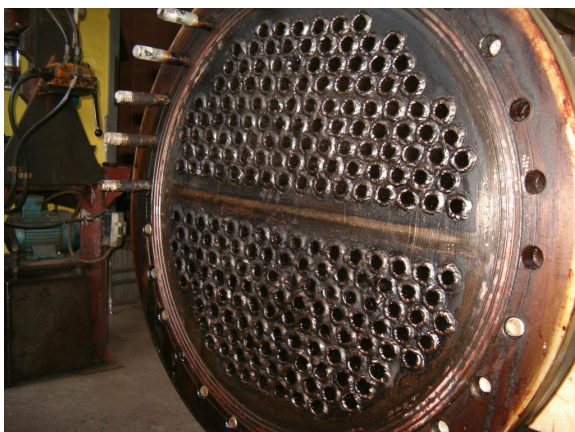
Slika br. 4. Izgled cevne ploče posle ceđenja termo ulja

- Zaptivač sa strane termoulja se raspao i neupotrebljiv je.
- U komorama glave prisutni metalni opiljci, špan i koagulirani ugrušci termo ulja.
- Spoj cevi i cevne ploče, vizuelno dobro očuvan, bez deformacija, osim delimičnog dejstva abrazije.
- U cevi prohodne, bez čvrstih naslaga ili korozije, ali sa prisutnim zaostalim uljem, prljavštinom i u manjem obimu kooagulantima termo ulja.
- Zaostalo termo ulje u cevima curi i otežava osmatranje i ispitivanje.

Na slikama br. 4. i 5., prikazano je stanje cevne ploče, posle ceđenja zaostalog ulja i unutrašnjost komore glave sa vidljivim metalnim opiljcima. Glavno pitanje u ovoj fazi je odluka o postupku čišćenja cevi sa unutrašnje strane i pitanje porekla metalnih opiljaka. Pošto nema fiksiranih ili čvrstih naslaga termo ulja, delimično prisustvo koagulanta u ulju nije posledica rada RT već stanja ulja u sistemu, pa zbog toga nema potrebe za čišćenjem i pranjem U cevi, osim ceđenja zaostalog termo ulja i pranja vidljivog dela cevne ploče, radi omogućavanja pregleda spoja cevi i cevne ploče pri hidrostatičkom ispitivanju. Prisustvo metalnih opiljaka u glavi može biti posledica brušenja metalnih delova pri izradi instalacije, koja nije pohvatana u filterima na strani termo ulja (ili filtera uopšte nema) ili posledica dejstva ulja na čelik bilo hemijskim putem ili abrazijom. Prisustvo opiljaka je koncentrisano u komorama, što govori da nema tendenciju povećanja već da se tu našlo taloženjem zbog najmanjih brzina cirkulacije ulja u komorama. Radi utvrđivanja porekla metalnih opiljaka, potrebno je ispitati obim njegovog prisustvo i tendenciju porasta, pri analizi termo ulja.

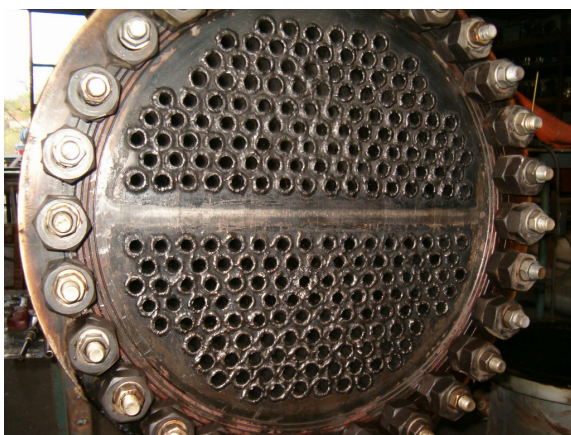
Slika br. 6. Izgled cevne ploče posle pranja

Čišćenje cevne ploče i spojeva cevi i cevne ploče izvršeno je pranjem naftom i benzinom, posle čega je izvršen vizuelni pregled. Pri pregledu je naročito obraćena pažnja na koroziju zavara, promeni izgleda ili abraziju kao eventualnu posledicu dejstva nastale pare usled prodora vode na stranu termo ulja. Može se konstatovati da nema vidljivih tragova koji bi ukazivali na rupturu spoja cevi i cevne ploče. Na slikama br. 6. i 7., prikazan je izgled cevne ploče pri vizuelnom pregledu.

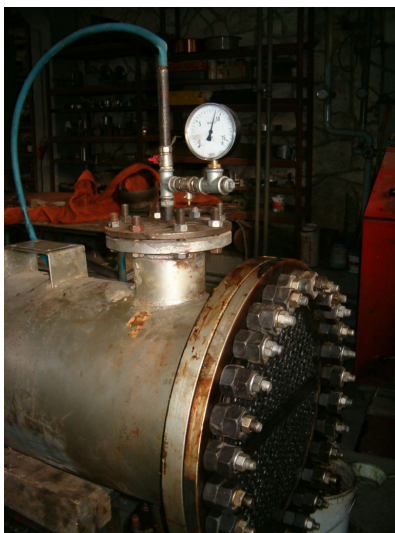
Slika br. 8. Ispitivanje na 9 bara

- Na konačnom pritisku ispitivanja od 9 bara, posle stabilizacije i pregleda steznih površina (prirubnice i navojni spojevi) utvrđeno je curenje na zaptivaču cevne ploče i omotača, pritisak je oboren i izvršeno je umereno dotezanje zavrtnjeva na cevnoj ploči i ponovo lagano podignut pritisak na 9 bara. Posle pola sata, uočena je pojava vlaženja na jednom spoju u trećem donjem redu cevi na cevnoj ploči, pri čemu na manometru nije bilo nikakvog uočljivog pada pritiska. Posle pregleda spoja lupom procenjeno je da spoj curi intenzitetom nekoliko kapi na 10 minuta. Ispitivanje je prekinuto, voda ispražnjena i pristupljeno sanaciji spoja. Deo spoja je delimično obrušen, a zatim zavaren istim postupkom kao pri izradi razmenjivača.

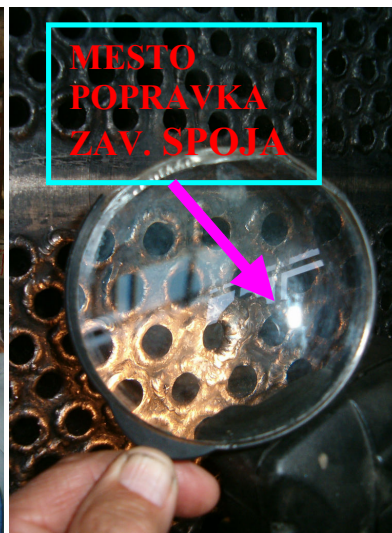
Slika br. 10. Mesto popravka vara

Glavno pitanje posle izvedenih ispitivanja je da li je ispitno propuštanje na 9 bara jednog spoja cevi i ploče uzrok pojave vode u termo ulju. Na žalost, izvedena ispitivanja ne mogu dati pouzdani odgovor. Naime, upotrebljeni materijali mogu izdržati temperature minimalno do 300 °C i u proračunu čvrstoće delovi aparata su dimenzionisani prema čvrstoći materijala na 260 °C, a vizuelnim pregledom je utvrđeno da nijedan nosivi deo razmenjivača nema nikakvih oštećenja ni deformacija u radnim uslovima. Međutim, to ne daje odgovor na pitanje, da li nepropustljivost spoja na pritisku ispitivanja u hladnom stanju na povišenim temperaturama i radnom pritisku postaje propustljiv sa vodene strane. Definitivan odgovor bi se mogao očekivati ispitivanjem na pritisak pri povišenim temperaturama za šta su potrebni posebni tehnički i uslovi bezbednosti.

Posle sanacije zavarenog spoja, izvršeno je ponovno punjenje vodom, odzračivanje i lagano podizanje pritiska odmah na 9 bara. Pošto u narednih sat vremena vizuelno nije uočeno nikakvo curenje, ispod mogućih mesta curenja postavljen je novinski papir i sistem ostavljen pod pritiskom preko noći u produženom trajanju od 12 sati. Sledeći dan prilikom provere pritiska, uočen je porast pritiska na 9,3 bara, što je posledica porasta temperature vode prema temperaturi okoline. Pristupljeno je završnom pregledu spojeva lupom i dodatnim osvetljenjem svih spojeva od strane dva različita izvršioca. Rezultat je nema - curenja, pritisak stabilan.

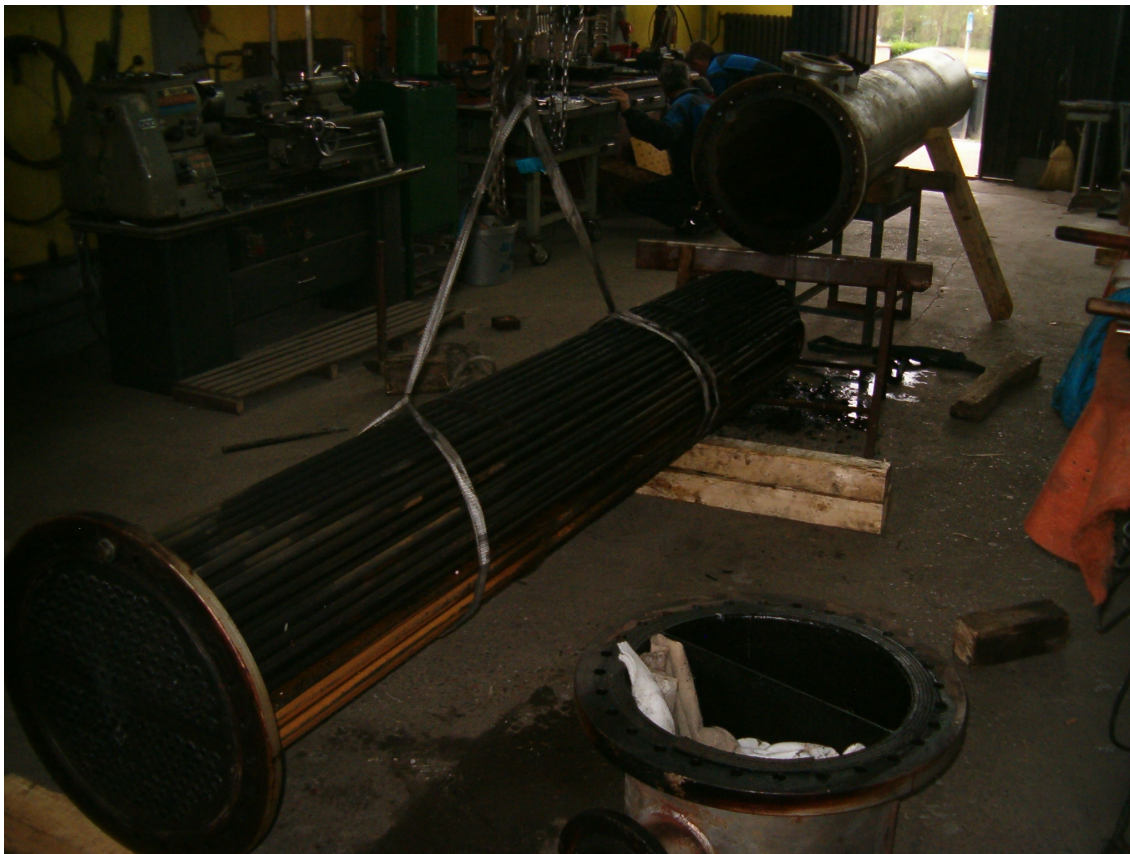
Slika br. 11. Potpuno demontiran RT 0519: omotač, cevni registar i glava

Rezultati pregleda su sledeći: Zaptivač cevne ploče sa vodene strane se raspao i neupotrebljiv je. Usled termičkih dilatacija došlo je do delimične deformacije podužne dijafragme, bez posebnog značaja. Prisustvo muljnih i peskovitih naslaga na cevnom registru sa gornje strane i donjoj zoni omotača. Vidljivih naslaga kamenca nema. Unutrašnjost omotača je veoma solidna, bez kratera, deformacija i korozije. Ovakvo zaprljanje je posledica rada s omekšanom a nefiltriranim muljevitom (peskovitom) vodom. Zaprljanje sigurno ima značajan uticaj na toplotni snagu razmene, pa korisnik uticaj zaprljanja na strani vode može smanjiti odgovarajućim mehaničkim filtriranjem na ulazu u sistem. Očvrsnuti porozni sloj je mehanički uklonjen, ali ne u potpunosti po dubini cevnog snopa, pri čemu je uklonjeno oko 75 kg zamuljenih ili čvrstih naslaga. Vizuelni izgled pristupačnih cevi registra je veoma zadovoljavajući, bez prisustva korozije.

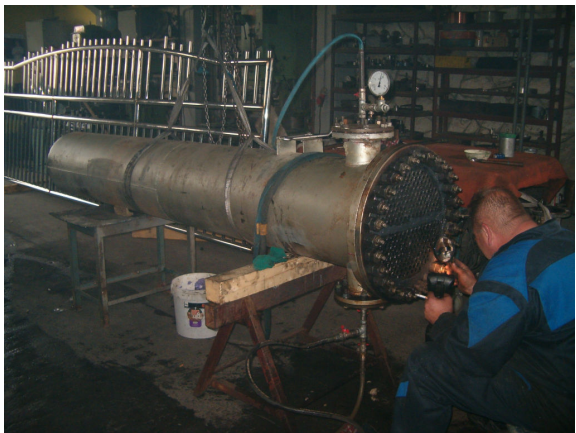
Slika br. 16. Detaljno kontrolno ispitivanje cevne ploče

Kontrolno ispitivanje spoja cevi i cevne ploče vrši se standardnim postupkom na 9 bara (jer je već izdržao taj pritisak). Kontrolom uz pomoć lupe nije uočeno nikakvo curenje. Radi mogućih skrivenih grešaka i stabilizacije napona, dejstvo pritiska je produženo u naredna 2 sata, pod kontrolisanim vizuelnim nadzorom, pri čemu nisu uočene nikakve promene. Rezultat je - nema curenja, pritisak stabilan.

Ponovno stezanje spoja omotača i registra je izvršeno bez glave radi kontrolne provere izdržljivosti i nepropusnosti spoja cevi i ploče, kao i nepropusnosti novog zaptivača. Kontrolno ispitivanje je neophodno, zbog rizika propuštanja spojeva na cevnoj ploči, jer je cevni registar izložen velikim silama pri demontaži.

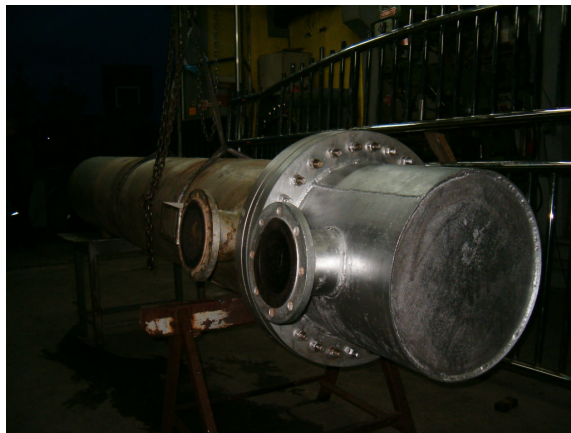
Slika br. 17. Kompletiran RT posle generalnog servisa

Servis je završen i razmenjivač spreman za isporuku, što se vidi na slici br. 17.

Pregledom glave razmenjivača, nisu uočeni nikakvi nedostaci, pa nisu potrebne nikakve intervencije, osim čišćenja od metalnih opiljaka i mulja. Pritezanje zavrtnjeva posle montaže glave RT je izvršeno istom silom (momentom) kao pri ispitivanju. Hidrostatičko ispitivanje sa strane termo ulja je nepotrebno, jer na glavi razmenjivača nisu vršene nikakve intervencije koje bi trebalo ispitati, osim eventualnog curenja na zaptivaču. Potvrda stava da ne treba vršiti ispitivanje sa strane termo ulja je i opasnost da zaostala voda u cevima posle ispitivanja dođe u kontakt sa vrelim termo uljem prilikom puštanja u rad razmenjivača toplote. U slučaju curenja na prirubnici cevne ploče u eksploataciji, otklanjanje izvesti primerenim dotezanjem vijaka.
