**VITUS****DOBOŠASTI RAZMENJIVAČI TOPLOTE**

PROCEDURA I TOK GENERALNOG SERVISA RAZMENJIVAČA TOPLOTE

Razmenjivač toplote fabričkog broja No 0519, godine izrade 2009, proizvođača PROTEUS doo iz Loznice, pune oznake VITUS RT2Sp-450v4m-Fe18U/2.6, A=33,85 m², radi u sistemu vrelog termo ulja kao energetskog fluida u Tarkett doo Bačka Palanka.

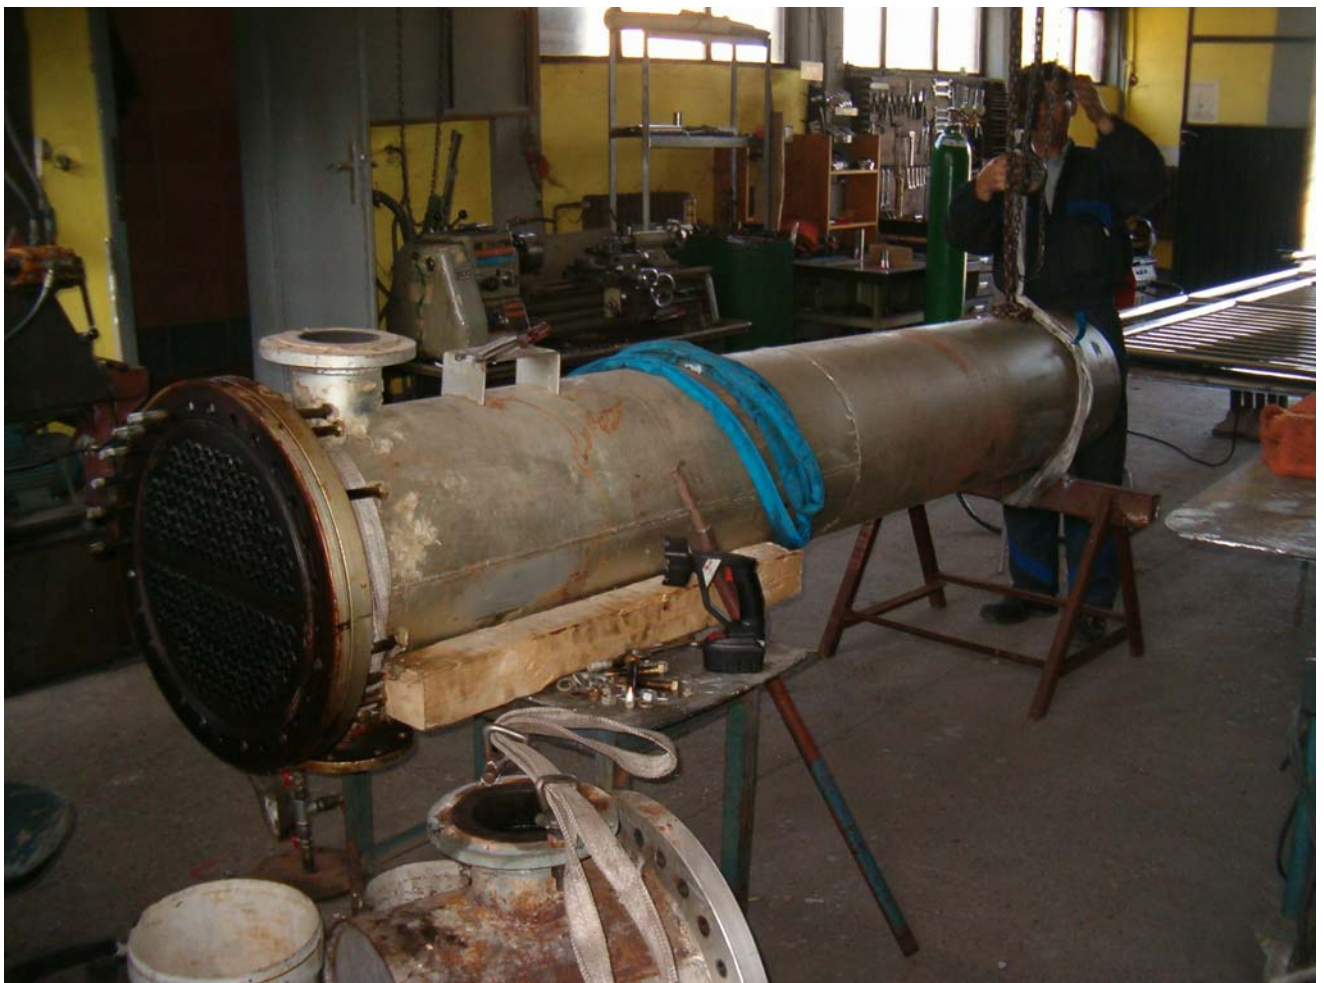
Zaostalo termo ulje u cevima curi i otežava osmatranje.

Za pražnjenje zaostalog termo ulja iz cevi izvršeno je podizanje zadnjeg kraja razmenjivača i povećan pad prema glavi, što omogućuje pražnjenje termo ulja, ali ne i zgusnutih delova prljavštine i šljake.

Slika br. 1 Cedenje zaostalog termo ulja, podizanjem zadnjeg kraja razmenjivača toplote.

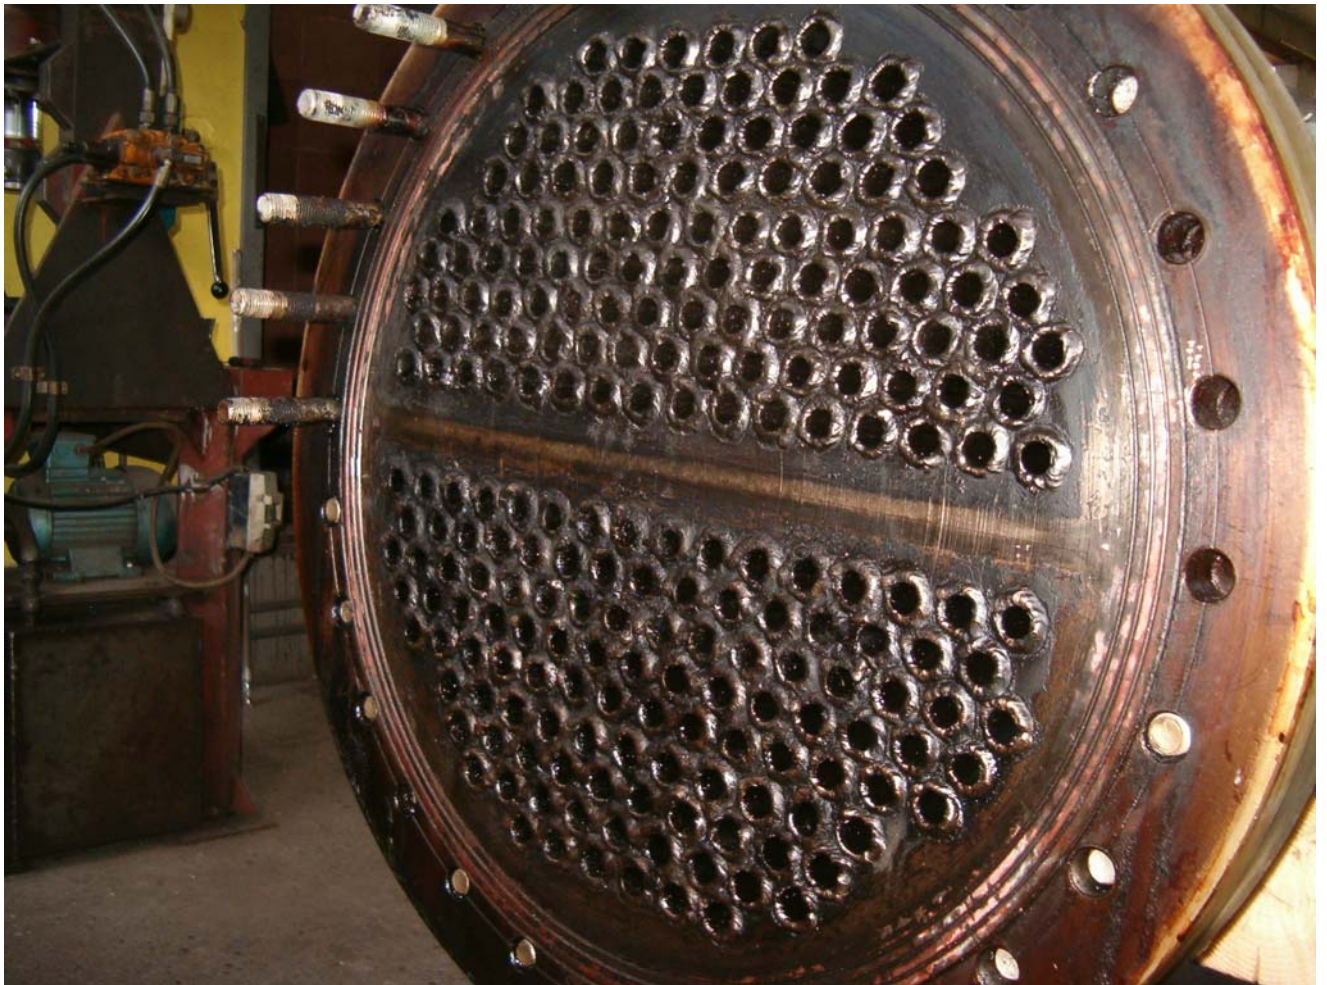
Spoj cevi i cevne ploče, vizuelno dobro očuvan, bez deformacija, osim što je na delu cevnih završetaka prisutna abrazija na zavaru (izoštreni cevni izlazi).

Nema korozije ni vidljivog prisustva vode na spojevima cevi ploče, koji bi se ogledali u promeni izgleda i oblika spoja, kao posledica dejstva nastale pare (abrazija na mestu curenja).

Na osnovu izgleda, može se zaključiti da je veoma mala verovatnoća da spoj cevi i cevne ploče propušta. Međutim propuštanje cevi u cevnom registru je moguće, jer unutrašnjost cevi nije vizualno dostupna. Drugi zaključak koji se može izvesti je da u sistemu termo ulja nema hvatača nečistoće (ili je izbačeno sito), tako da se metalni opiljci najviše zadržavaju u glavi i u cevima zbog pada brzine strujanja. Prisustvo metalnih opiljaka nije fiksirano, već se oni kreću u struji termo ulja i na taj način pojačavaju abraziju cevi.

Slika br. 2 Izgled cevne ploče, posle završetka ceđenja.

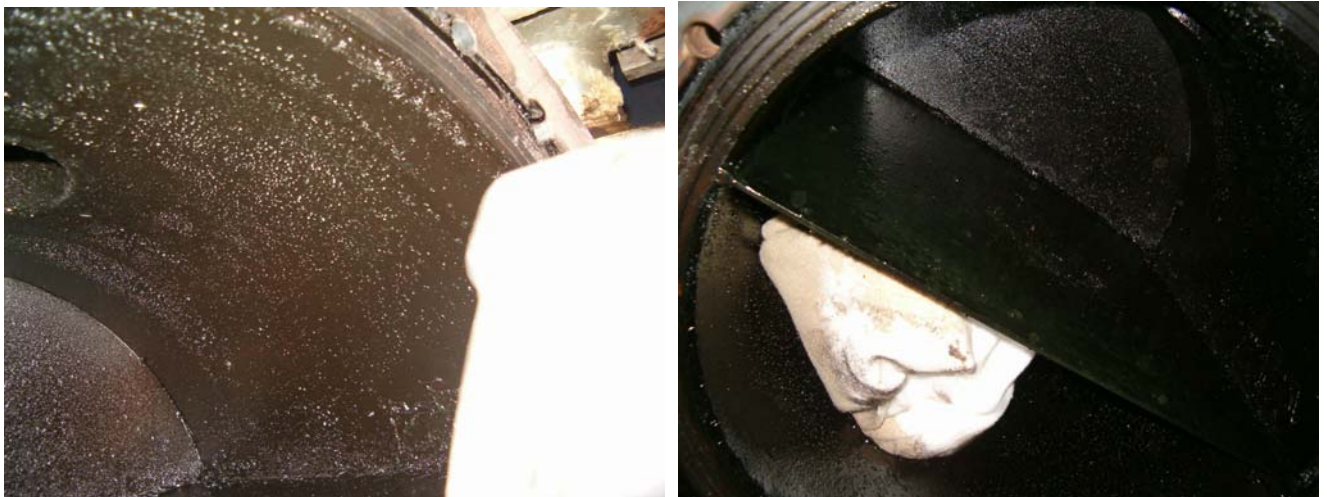
U komorama glave prisutni metalni opiljci, špan i šljaka od zavarivanja.

Slika br. 3 i 4 Izgled glave razmenjivača sa nataloženim metalnim opiljcima.

Na glavi razmenjivača posle pregleda nisu potrebne nikakve intervencije, osim čišćenja od metalnih opiljaka i mulja. Ubačen je novi grafitni zaptivač i izvršeno pritezanje zavrtnjeva istom silom kao pri ispitivanju. Ispitivanje na HVP sa strane termo ulja je nepotrebno, jer na glavi razmenjivača nisu vršene intervencije koje bi trebalo ispitati. Eventualno zaostala voda u cevima posle ispitivanja mogla bi predstavljati problem u kontaktu sa vrelim termo uljem prilikom puštanja u rad razmenjivača toplote. Glava razmenjivača je ofarbana posle montaže termotpornom bronzom, jer je prethodni premaz u zoni ulaza vrelom termo ulja.

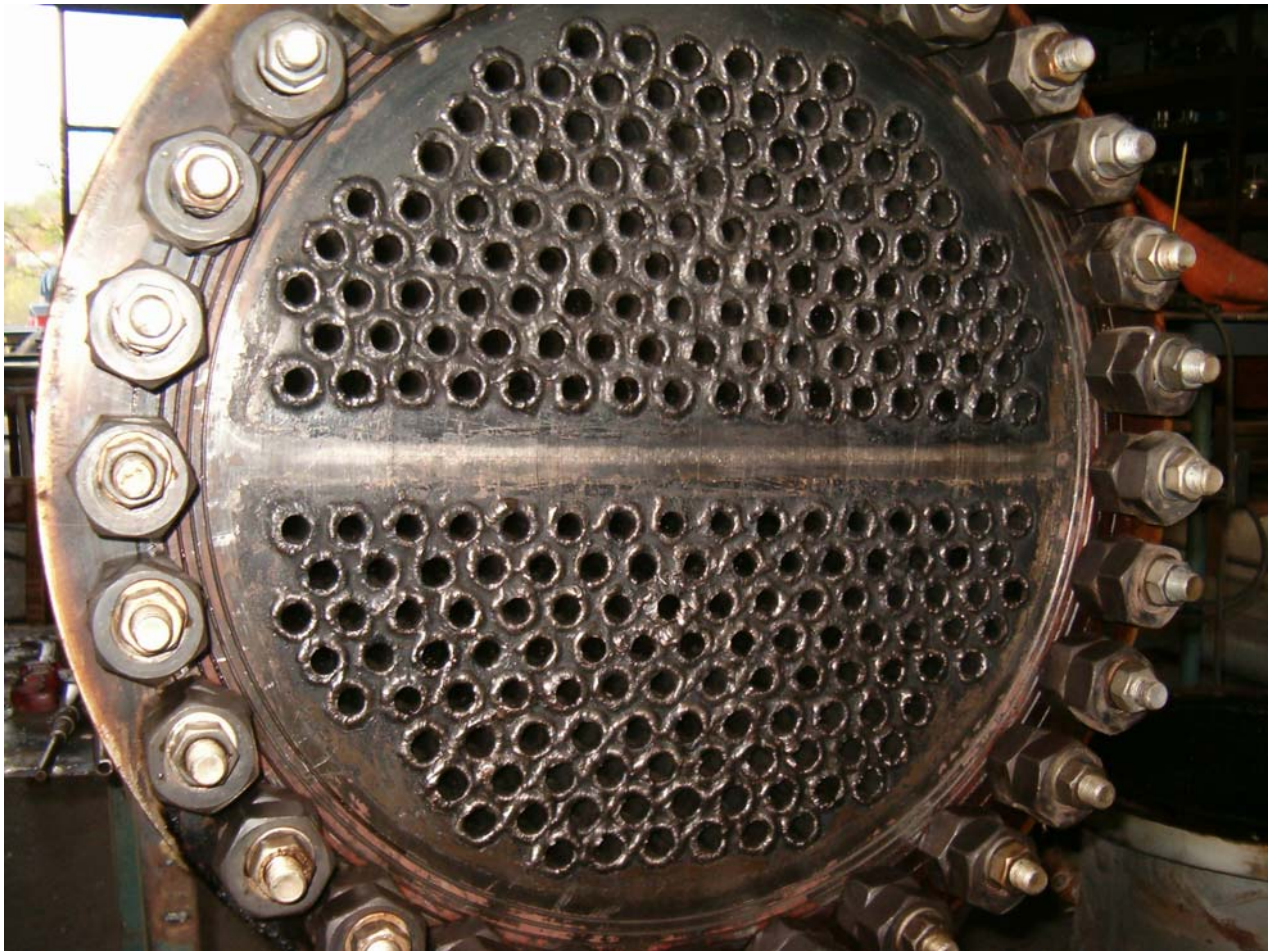
Slika br. 5 Izgled cevne ploče, posle mehaničkog čišćenja i pranja naftom i benzinom

Stanje strujnog toka termo ulja je takvo da ne omogućava pregled mogućeg curenja pri ispitivanju, a prljavština inače utiče na kapacitet razmene toplote, pa je potrebno izvršiti čišćenje cevne ploče i unutrašnjosti cevi. Hemijsko čišćenje petrolejom (koperantska cena je oko 500 Evra) u ovom slučaju je otpalo zbog produženja roka servisa i ekoloških problema sa otpadom, koji čini smeša termo ulja i petroleja u količini oko 200 litara. Pored toga, posle ugradnje zaprljanje će se ponovo ustaliti na istom nivou, tako da je čišćenje potrebno samo radi vizualizacije u toku ispitivanja na pritisak, pa je usvojena metoda pranja cevne ploče naftom i benzinom i produvanja krajeva cevi vazduhom. Posle obavljenog čišćenja i brisanja, cevna ploča je dovoljno čista za posmatranje pri ispitivanju.

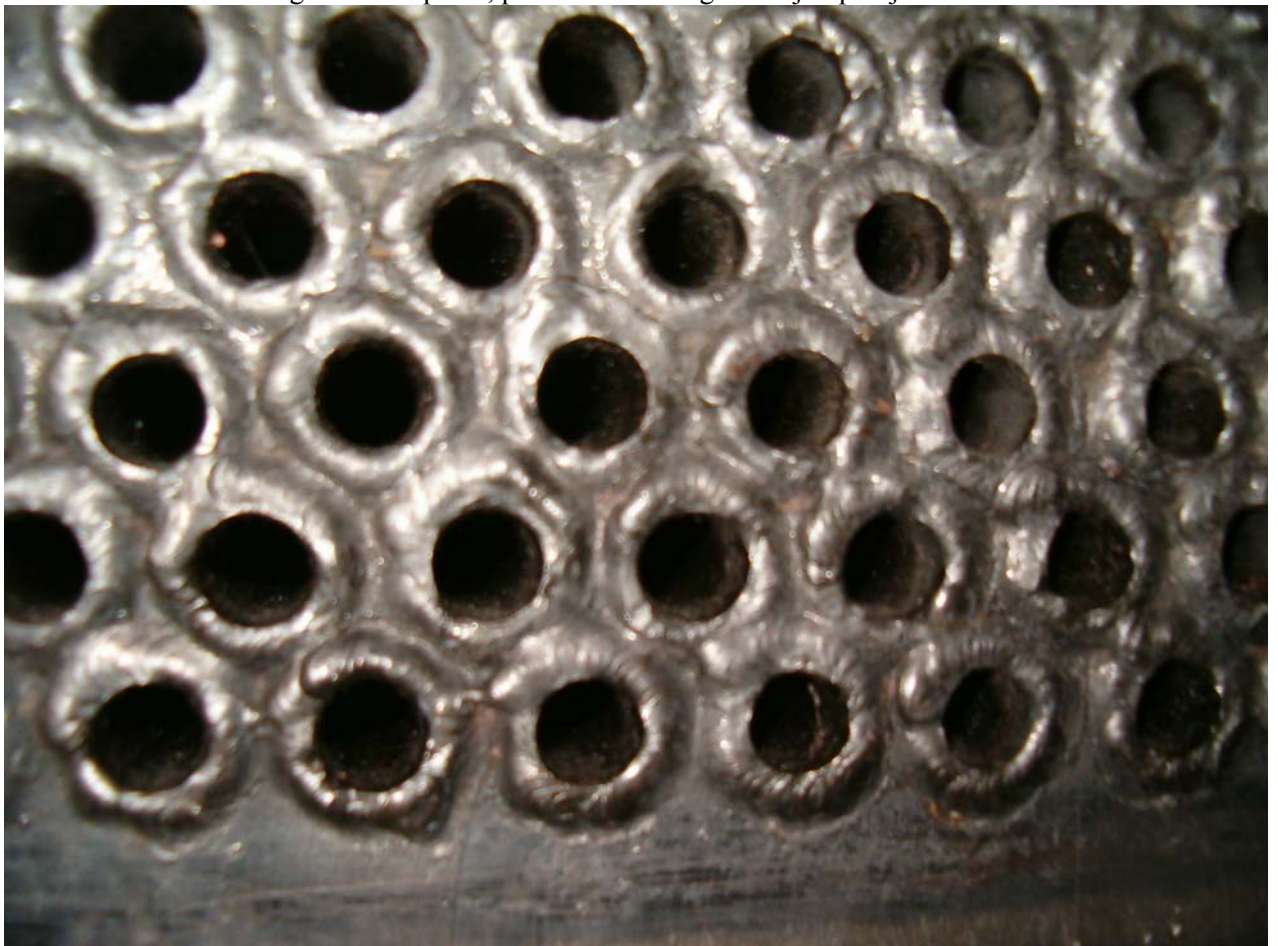
Slika br. 6 Detalj očišćene cevne ploče

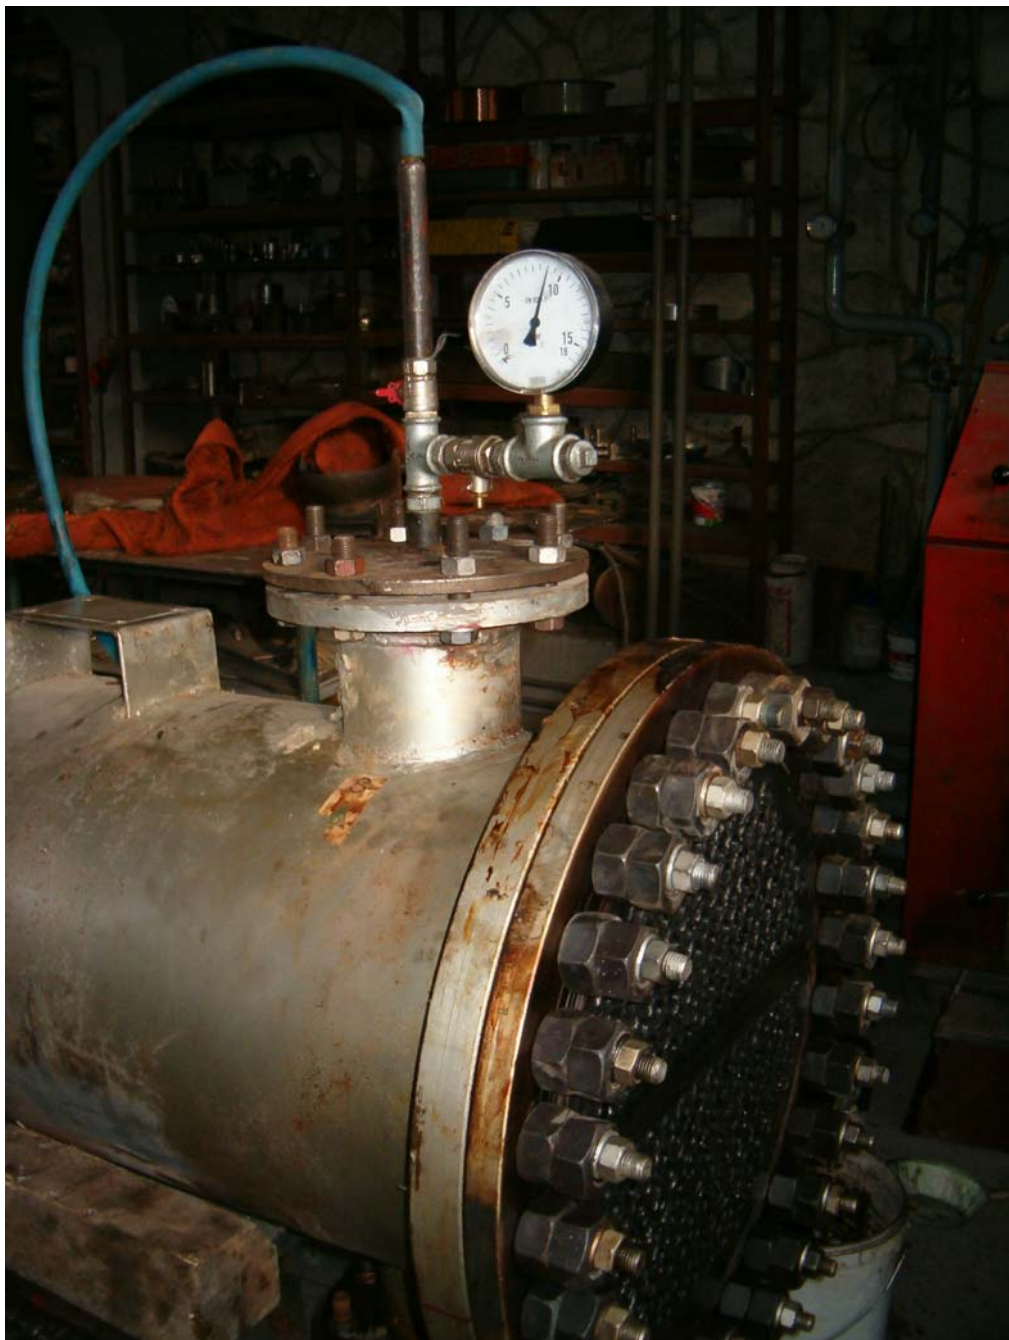
Slika br. 7 Početno stanje pri podizanju HVP na 9 bara

c) Konačno produženo ispitivanje na 9 bara. Izvršeno je lagano podizanje pritiska vode pumpom Rotenberger 50 na 9 bara i zatvorene ulazne slavine. Posle stabilizacije izvršen pregled na curenje steznih površina (prirubnice i navojni spojevi) i pošto je došlo do curenja na zaptivaču cevne ploče i omotača izvršeno je umereno dotezanje zavrtnjeva na cevnoj ploči i ponovo podignut pritisak na 9 bara i vizuelno pregledana cevna ploča. Posle pola sata uočena je pojava vlaženja na jednom spoju u trećem donjem redu cevi, pri čemu nije bilo nikakvog uočljivog pada pritiska. Posle pregleda spoja lupom procenjeno je da spoj curi intezitetom nekoliko kapi na 10 minuta. Ispitivanje je prekinuto, voda ispražnjena i pristupljeno sanaciji spoja. Deo spoja je delimično obrušen, a zatim zavaren istim postupkom kao pri izradi razmenjivača.

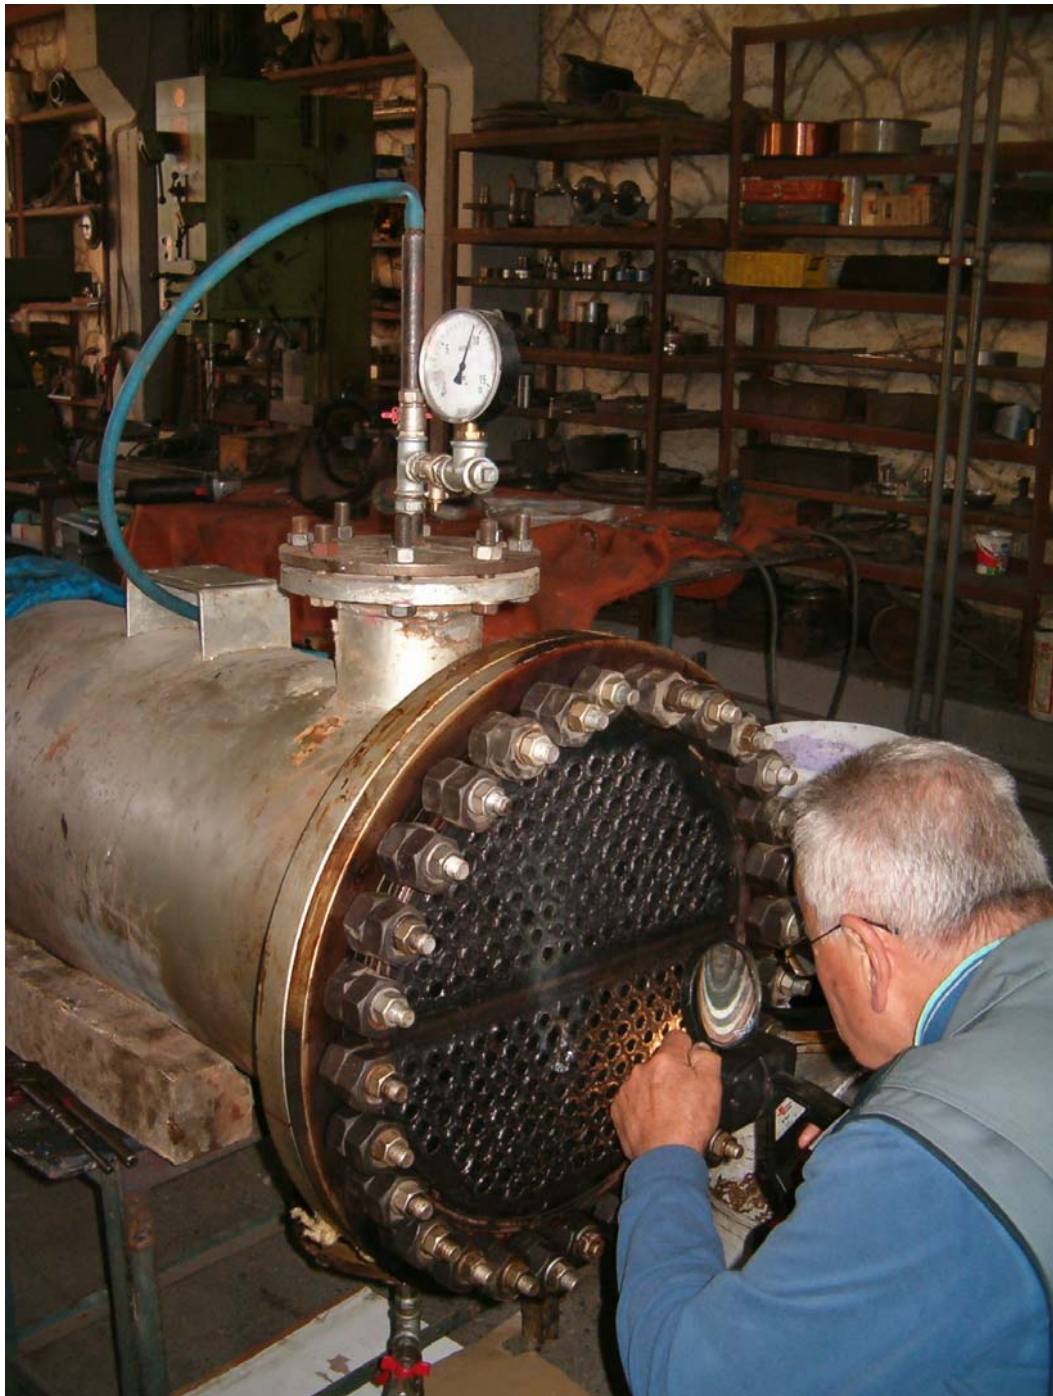
Izvršeno je ponovno punjenje vodom, odzračivanje i lagano podizanje pritiska na 9 bara i zatvaranje ulazne slavine. Pošto u narednih sat vremena vizuelno nije uočeno nikakvo curenje, ispod mogućih mesta curenja postavljen je novinski papir i sistem ostavljen pod pritiskom preko noći u produženom trajanju od 12 sati. Sledeći dan prilikom provere pritiska, uočen je porast pritiska na 9,3 bara, što je posledica porasta temperature vazduha. Pristupljeno je završnom pregledu spojeva lupom i dodatnim osvetljenjem svih spojeva od strane dva različita izvršioca. Rezultat je nema - curenja, pritisak stabilan.

Slika br. 8 Detaljni pregled cevne ploče lupom posle produženog ispitivanja na HVP

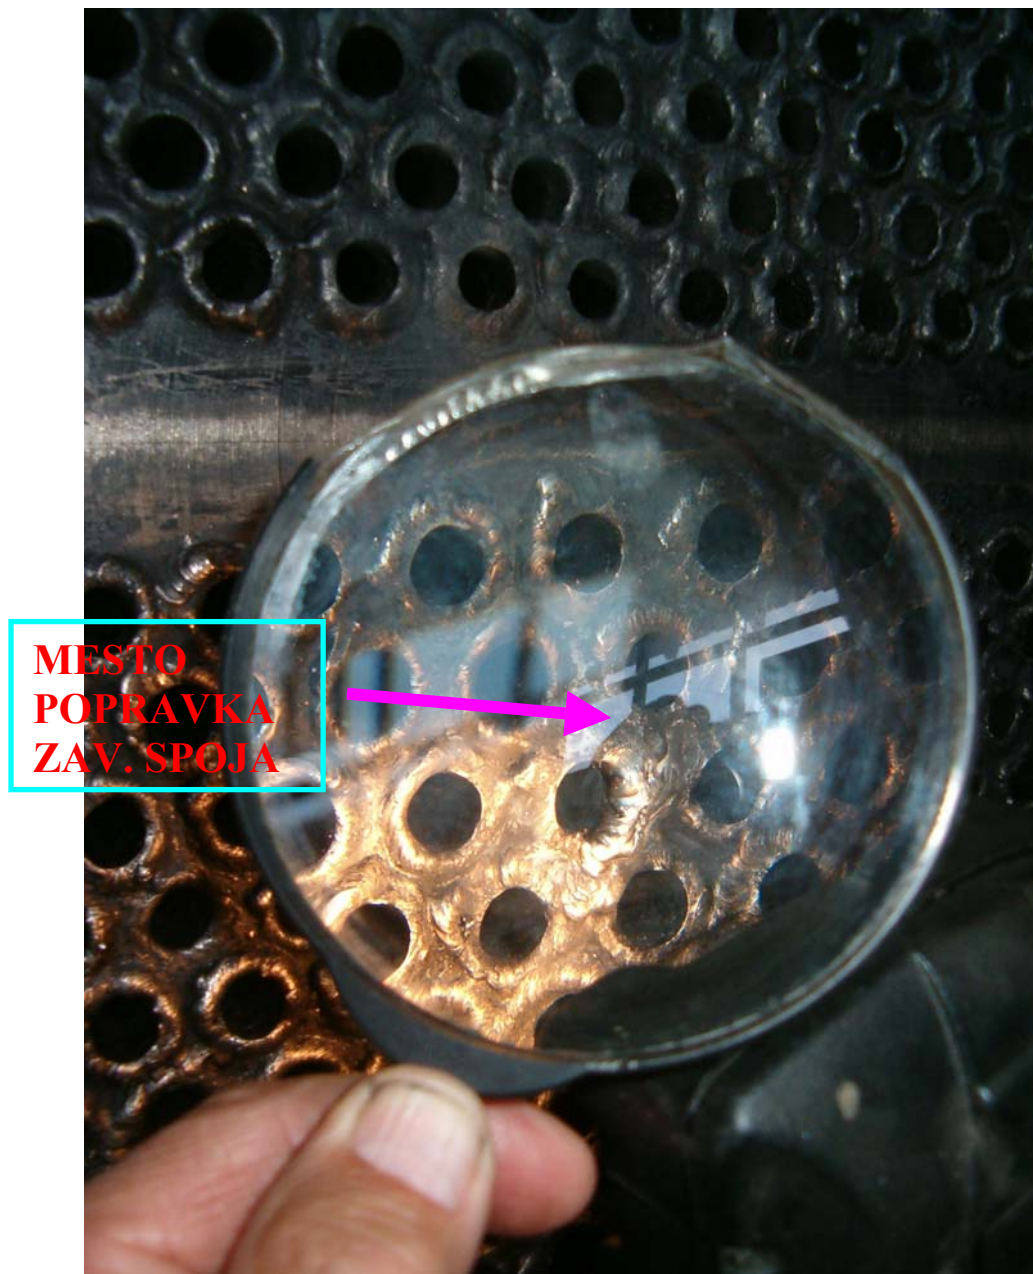
Slika br. 9 Detalj cevne ploče pri pregledu sa mestom popravke zavarenog spoja.

Glavno pitanje posle izvedenih ispitivanja je da li je ispitno propuštanje na 9 bara jednog spoja cevi i ploče uzrok pojave vode u termo ulju. Na žalost, izvedena ispitivanja ne mogu dati pouzdani odgovor. Naime, upotrebljeni materijali mogu izdržati temperature minimalno do 300 °C i u proračunu čvstoće delovi aparata su dimenzionisani prema čvrstoći materijala na 260 °C, a vizuelnim pregledom je utvrđeno da nijedan nosivi deo razmenjivača nema nikakvih oštećenja ni deformacija u radnim uslovima. Međutim, glavni problem je odgovor na pitanje, da li nepropustljivost spoja na pritisku ispitivanja u hladnom stanju na povišenim temperaturama i radnom pritisku postaje propustljiv sa vodene strane. Definitivan odgovor bi se mogao utvrditi pri ispitivanju na povišenim temperaturama i radnim pritiscima, što nije moguće izvesti vodom (to bi bila para), već vrelim termo uljem sa vodene strane. Dakle, potrebno je dovesti vrelom ulje od 260 °C u omotač, pod pritiskom od 4 bara (radni pritisak vodene strane) i posmatrati propustljivost spojeva na cevnoj ploči.

Ipak, imajući u vidu prethodno iskustvo u periodu besprekornog rada aparata, koji je izdržao produženo ispitivanje kao u prjektnim uslovima, analogijom se može zaključiti da će ponovo raditi besprekorno. Opravdano se može postaviti pitanje, da li se mikropropustljivost na 9 bara (nekoliko kapi na 10 minuta) uopšte manifestuje pri radnim uslovima, ili je prisustvo vode u termo ulju posledica propustljivosti nekog drugog kontakta vode i termo ulja. Zato je neophodna povratna informacija o daljem radu razmenjivača toplote posle ugradnje u realne pogonske uslove.

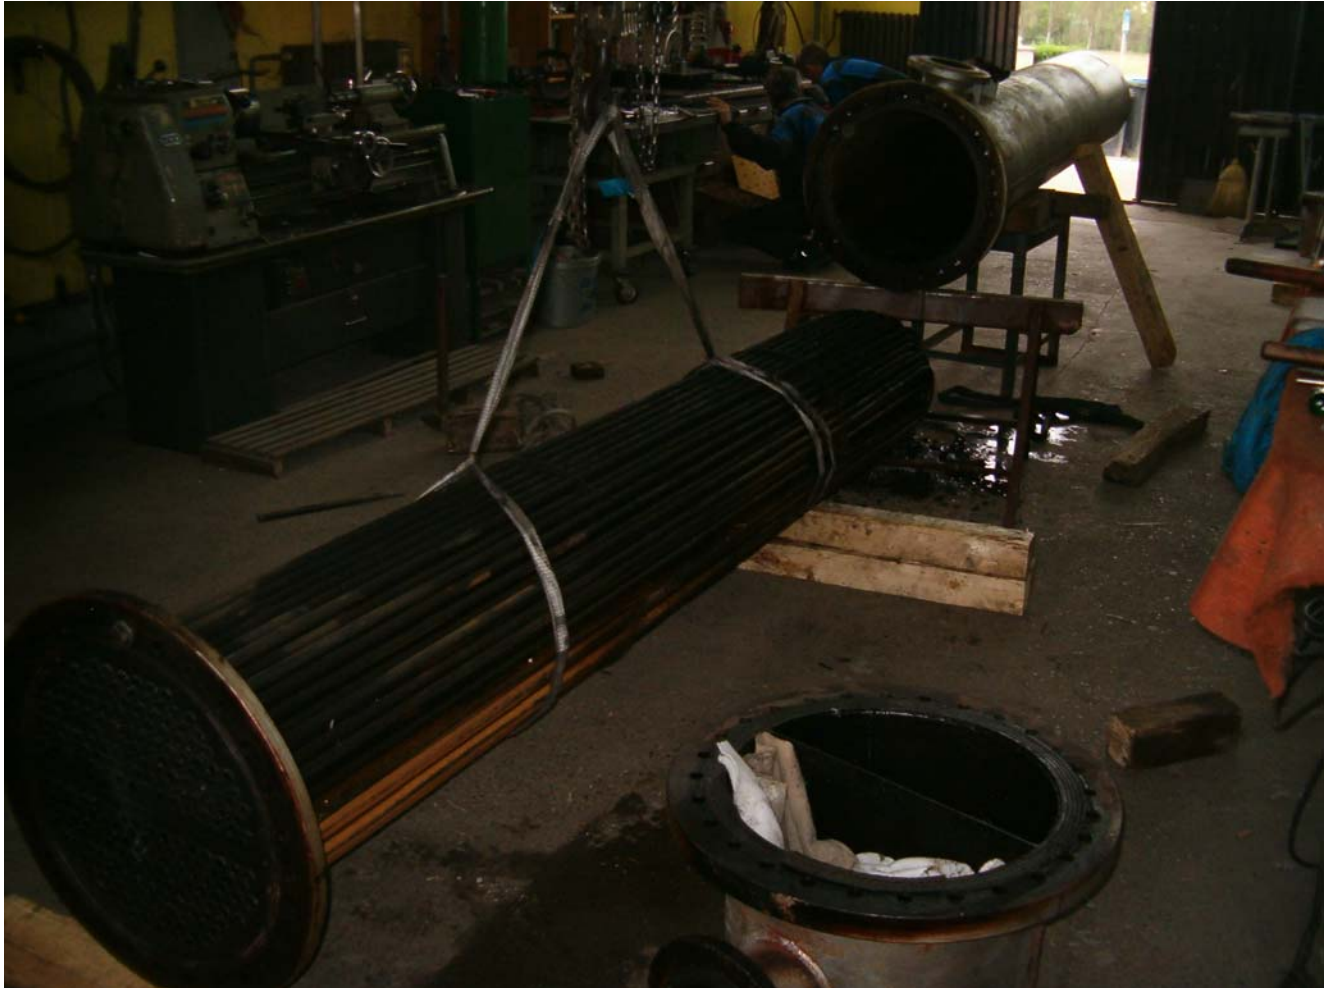
Vađenje cevnog registra iz omotača kod dobrog dobošastog razmenjivača je uvek skopčano sa teškoćama, jer su tolerancije segmentnih pregrada i omotača male zbog eliminisanja lekažnog strujanja, pa u zavisnosti od vrste i temperatura fluida dolazi do dilatacija cevnog snopa i «zapečenja» na mestima uske tolerancije dijafragme i segmentnih pregrada sa omotačem. To je i u ovom postupku bio slučaj, što je zahtevalo produženo vreme operacije i upotrebu specifičnih alata i povećanu paznju da ne dođe do plastičnih deformacija cevnog registra. Posle potpunog vađenja registra iz omotača, izvršen je detaljni pregled stanja površina razmene i zaprljanosti na vodenoj strani. Usled termičkih dilatacija došlo je do delimične deformacije podužne dijafragme, bez posebnog značaja. Može se konstatovati:

Slika br. 10 Potpuno demontirani RT 0519: Omotač, cevni registar i glava.

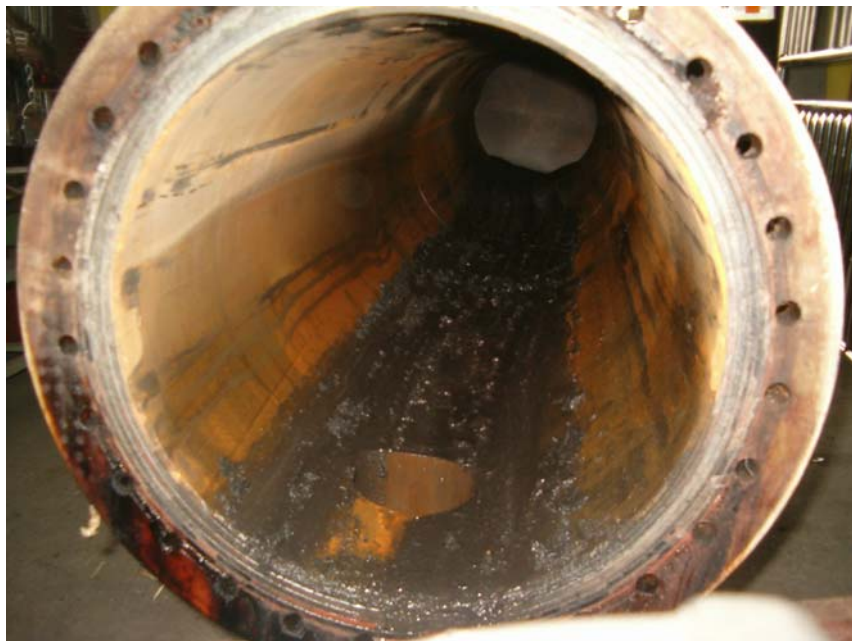
- Prisustvo stvrdnutih muljnih i peskovitih naslaga na cevnom registru i donjoj zoni omotača, znatno više u zadnjem kraju razmenjivača. Vidljivih naslaga kamenca nema. Unutrašnjost omotača je veoma solidna, bez kratera, deformacija i korozije. Ovakva situacija je posledica rada s omekšanom a nefiltriranom muljevitom (peskovitom) vodom, pri čemu lepljenje čvrstih čestica mulja i peska nastaje u zoni srednjih temperaturnih

Slika br. 11 Talog mulja u omotaču RT 0519.

razlika. Očvrsnuti sloj je porozan i može se mehanički ukloniti, ali ne potpuno po dubini cevnog snopa. Izvršeno je mehaničko čišćenje, pri čemu je po slobodnoj proceni uklonjeno 75 do 100 kg zamuljenih ili čvrstih naslaga. Stanje pristupačnih cevi registra je veoma zadovoljavajuće, bez prisustva korozije. Ovim čišćenjem doći će do poboljšanja performansi razmene toplote, što će se odraziti na brzinu zagrevanja vode, pa se mora obratiti pažnja na sistem regulisanja da u startu ne dođe do pregrevanja na sekundarnoj strani. Na slikama br. 10,11 i 12 se vidi stanje površina posle vađenja cevnog registra.

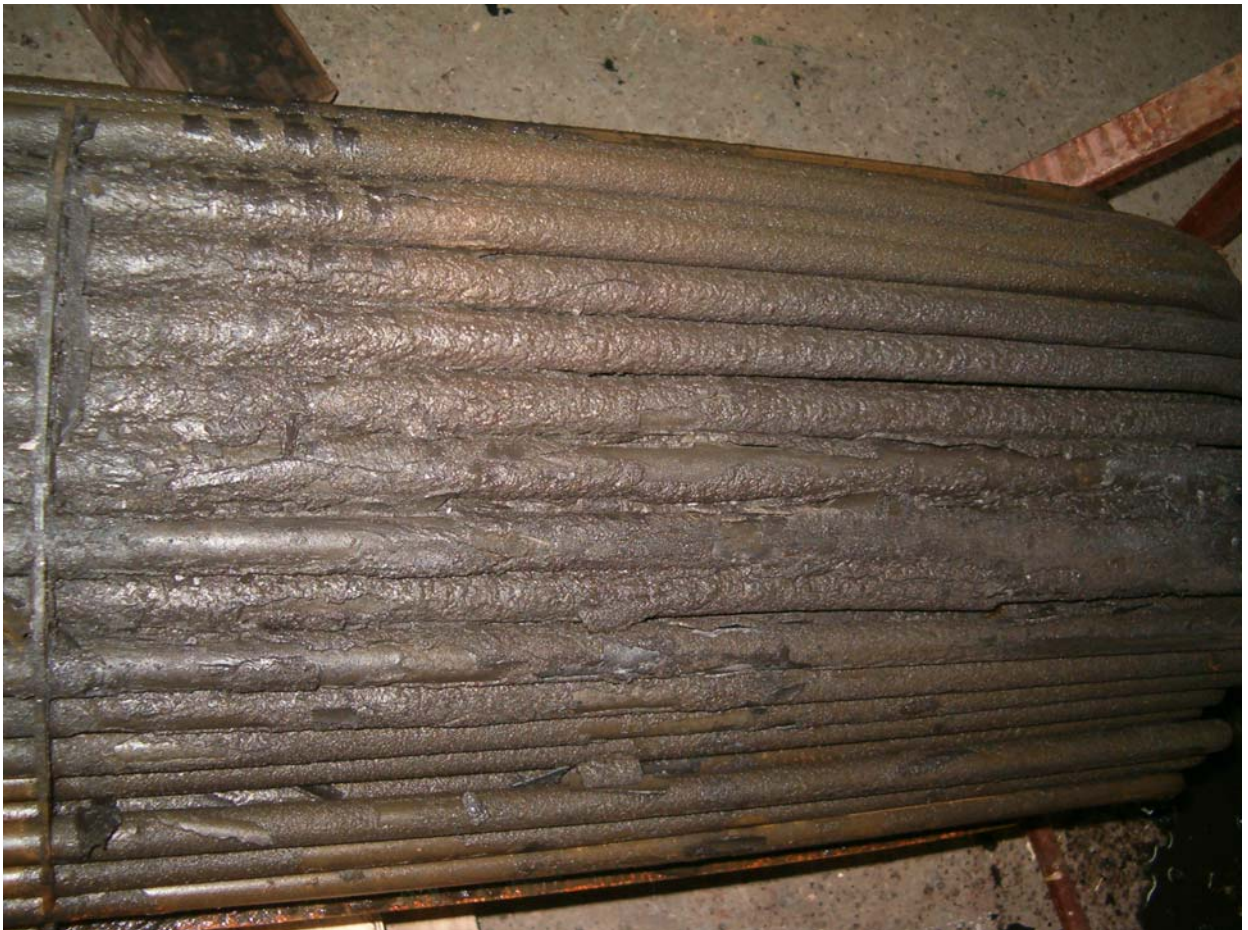
Slika br. 12 Detalj taloga mulja na cevnom registru, u zoni ravnog danca.

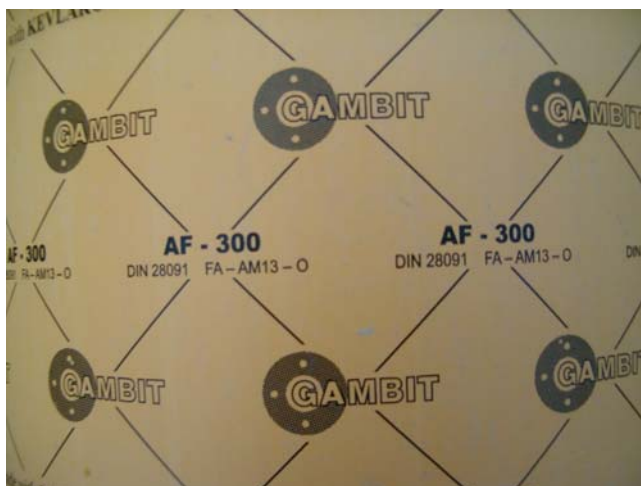
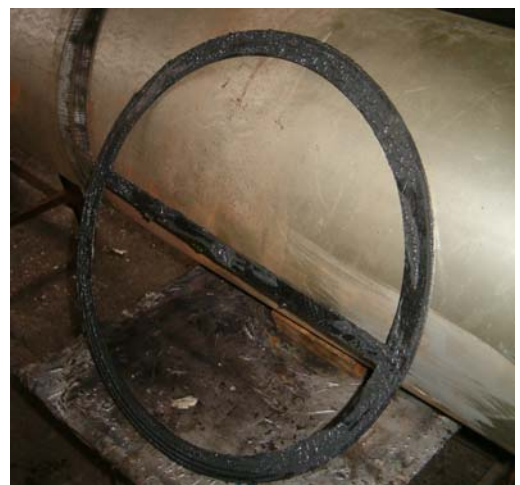
Postojeći zaptivači su se raspali pri demontaži i neupotrebljivi su, mada treba konstatovati da je stari zaptivač očuvao svoju funkciju tokom celog produženog ispitivanja na HVP od 9 bara. U periodu izrade razmenjivača koristili su se klingerit azbestni materijali za zaptivanje, koji su sada zabranjeni u Srbiji - Pravilnik o ograničenju i zabrani proizvodnje, stavljanja u promet i korišćenja hemikalija (Službeni glasnik RS br 90/2013 – EU direktiva 1999/77/EC od 1.1.2005) pa se moraju koristiti neazbestni zaptivači. Prema vrsti fluida, njihovoj temperaturi i radnom pritisku, izvršen je izbor sledećih materijala za zaptivače.

Slika br. 13 i 14 Ploča zaptivača Gambit AF-300 i isečen zaptivač Teadit GE 1520

Na strani termo ulja: TEADIT GE 1520 grafit, impregniran metalnom mrežom, sledećih tehničkih podataka:

Na vodenoj strani: GAMBIT AF-300, na bazi kevlar materijala nemenjen za paru i vodu:

Zaptivači su isečeni na meru prema originalnim dimenzijama po crtežu i ugrađeni pri ponovnoj montaži i sklapanju razmenjivača toplote. Debljina zaptivača je 3 mm.

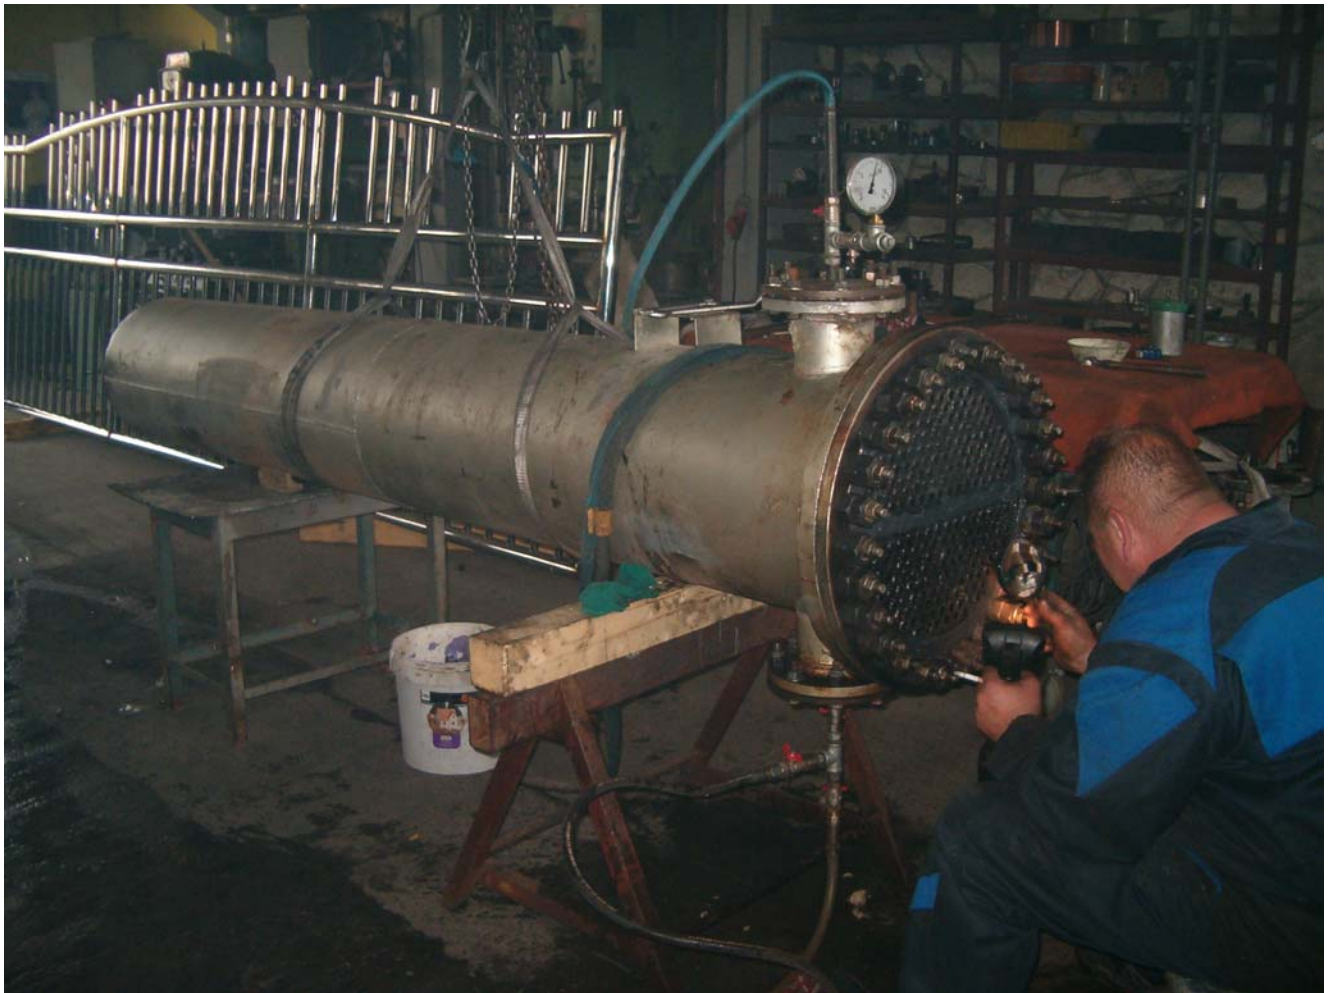
Slika br. 15 Detaljni pregled cevne ploče lupom posle kontrolnog ispitivanja na HVP – 9 bara

Kontrolno ispitivanje spoja cevi i cevne ploče vrši se standardnim postupkom na 9 bara. Izvršeno je punjenje vodom, odzračivanje i lagano podizanje pritiska na 9 bara i zatvaranje ulazne slavine. Kontrolom u narednih sat vremena vizuelno uz pomoć lupe nije uočeno nikakvo curenje. Radi mogućih skrivenih grešaka i stabilizacije napona, dejstvo pritiska je produženo u naredna 2 sata. Ispod mogućih mesta curenja postavljen je novinski papir, radi otkrivanja eventualnog curenja van vizuelnog nadzora, pri čemu nisu uočene nikakve promene. Rezultat je - nema curenja, pritisak stabilan. Sistem je rasterećen i voda ispražnjena iz omotača.

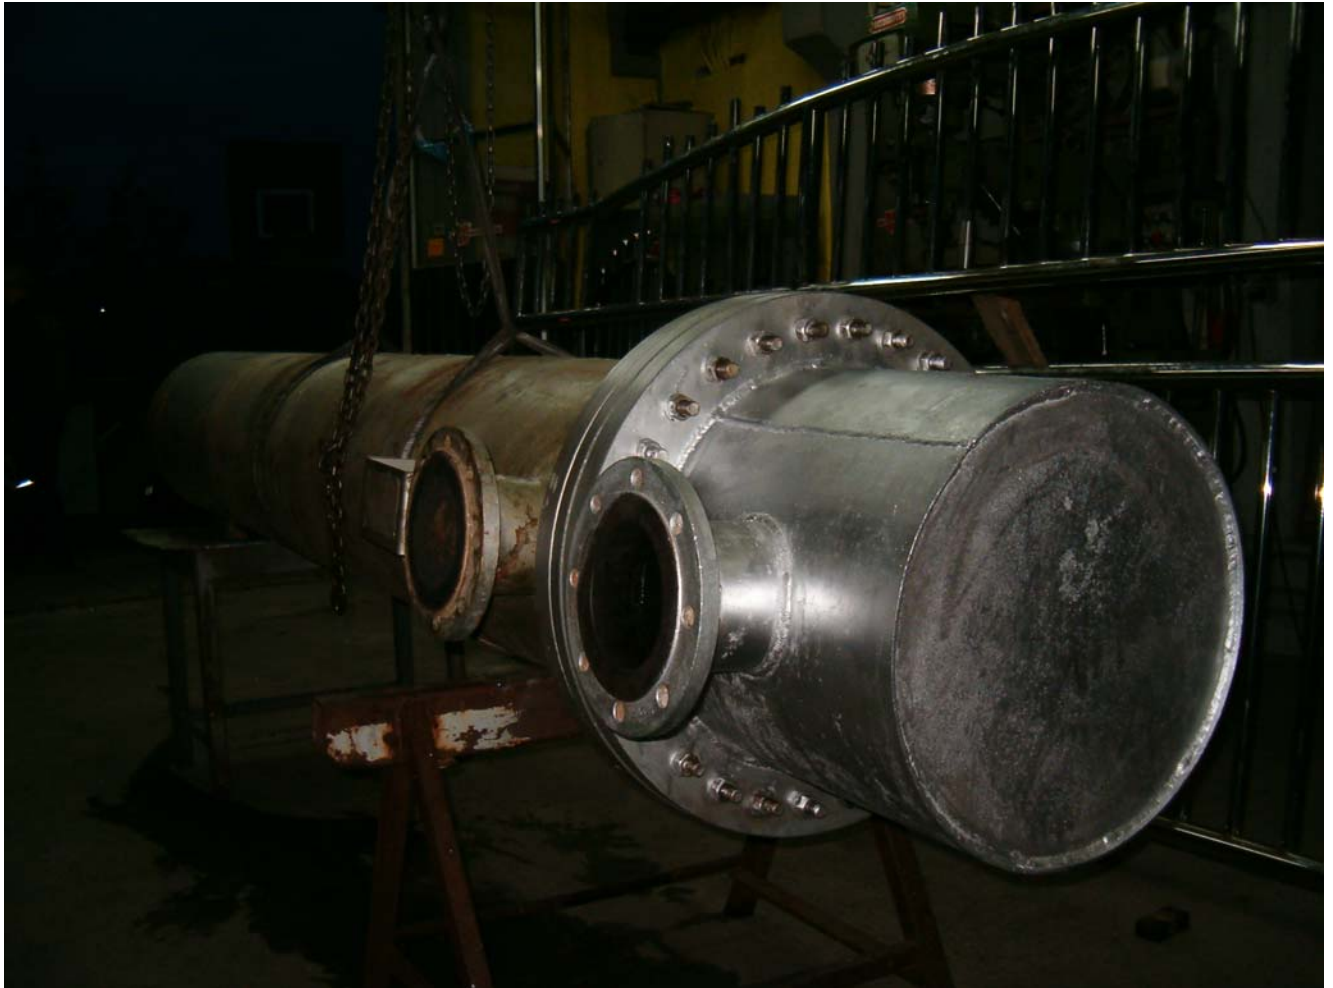
Servis završen i razmenjivač je spreman za isporuku, što se vidi na slici br. 16.

Slika br. 16 Razmenjivač toplote posle završetka servisa, spreman za isporuku.
