## Procedura i tok generalnog servisa razmenjivača toplote

### 1. Uvod i tehnički podaci ispitivanog razmenjivača toplote

Identifikacija: Razmenjivač toplote Tarket doo Bačka Palanka, fabrički broj 0519, godina izrade 2009, proizvođač PROTEUS

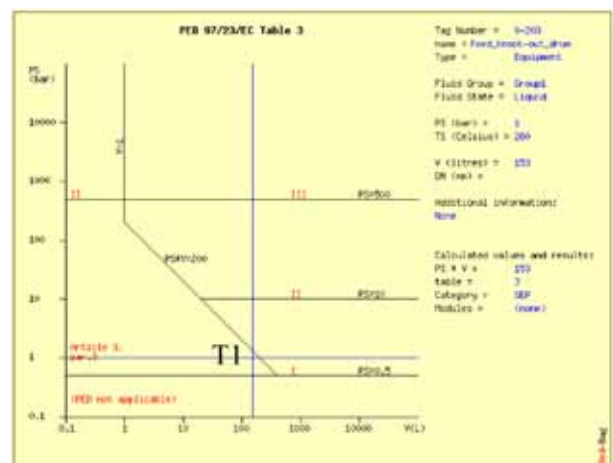
Slika 2a: Dijagrami za određivanje kategorije OPP - na strani termo ulja (tačka T1)

(tačka paljenja 225 °C), a najveća dozvoljena temperatura termo ulja u posudi (TS=260°C) je viša od tačke paljenja. Ostali parametri: PS=1 bar (nadpritisak), TS=260 °C, V=153 lit, PSV=153 bar · lit.

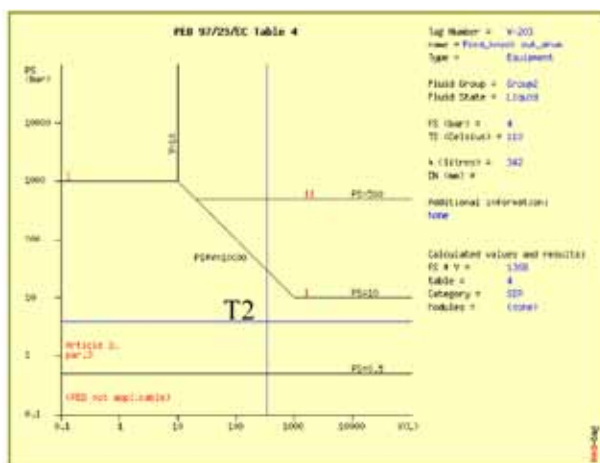
Slika 2b: Dijagrami za određivanje kategorije OPP - na strani tople vode (tačka T2)

Topla voda, grupa 2 – svi ostali fluidi, PS=4 bar (nadpritisak), TS=110°C, V=342 lit, PSV=342 bar · lit.

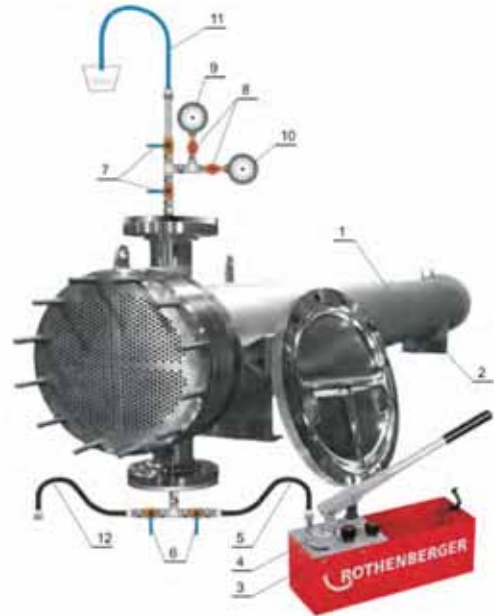
Slika 3: Tipično ispitno postrojenje

Prikaz tipiziranog ispitnog postrojenja [1] sa strane omotača RT prikazano je na slici br. 3. i čini ga: 1. Ispitivani razmenjivač toplote, 2. Postolje razmenjivača, 3. Klipna ispitna pumpa (50 bar), 4. Manometar pumpe (nije obavezan), 5. Crevo visokog pritiska (50 bar), 6. Zaporni ventil – slavina pumpe, 7. Zaporni ventil manometarske grupe, 8. Manometarska slavina – igličasti ventil, 9. Radni manometar Ø100, opsega 1,2 · p<sub>max</sub>, KT 1,6, 10. Kontrolna manometarska grupa KT 1,0, pisac ili drugi pribor, 11. Odzračno crevo, 12. Vodovodno crevo za dovod vode pri punjenju

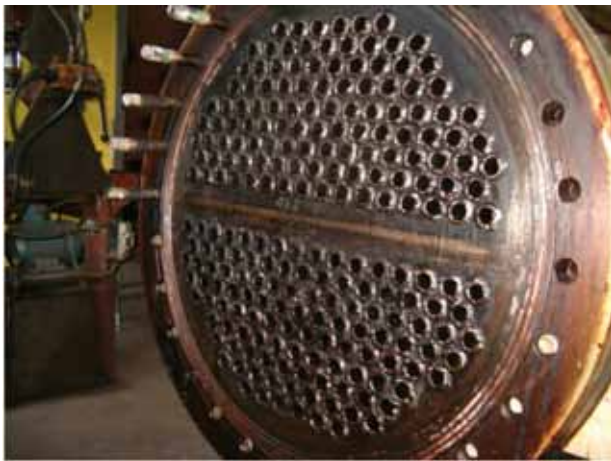
Slika 4: Izgled cevne ploče posle ceđenja termo ulja

- Zaptivač sa strane termoulja se raspao i neupotrebljiv je.
- U komorama glave prisutni metalni opiljci, špan i koagulirani ugrušci termo ulja.
- Spoj cevi i cevne ploče, vizuelno dobro očuvan, bez deformacija, osim delimičnog dejstva abrazije.
- U cevi prohodne, bez čvrstih naslaga ili korozije, ali sa

Na slikama br. 4. i 5., prikazano je stanje cevne ploče, posle ceđenja zaostalog ulja i unutrašnjost komore glave sa vidljivim metalnim opiljcima. Glavno pitanje u ovoj fazi je odluka o postupku čišćenja cevi sa unutrašnje strane i pitanje porekla metalnih opiljaka. Pošto nema fiksiranih ili čvrstih naslaga termo ulja, delimično prisustvo koagulanta u ulju nije posledica rada RT već stanja ulja u sistemu, pa zbog toga nema potrebe za čišćenjem i pranjem U cevi, osim ceđenja zaostalog termo ulja i pranja vidljivog dela cevne ploče, radi omogućavanja pregleda spoja cevi i cevne ploče pri hidrostatičkom ispitivanju. Prisustvo metalnih opiljaka u glavi može biti posledica brušenja metalnih delova pri izradi instalacije, koja nije pohvatana u filterima na strani termo ulja (ili filtera uopšte nema) ili posledica dejstva ulja na čelik bilo hemijskim putem ili abrazijom. Prisustvo opiljaka je koncentrisano u komorama, što govori da nema tendenciju povećanja već da se tu našlo taloženjem zbog najmanjih brzina cirkulacije ulja u komorama.

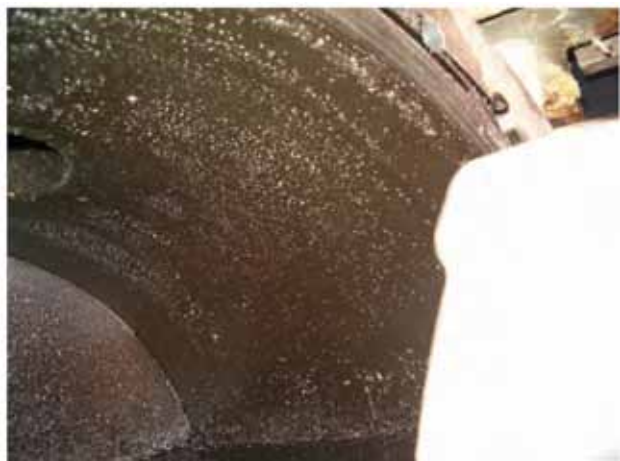
Slika 5: Zaostali metalni opiljci u komori RT

Radi utvrđivanja porekla metalnih opiljaka, potrebno je ispitati obim njegovog prisustvo i tendenciju porasta, pri analizi termo ulja.

Pregledom glave razmenjivača, nisu uočeni nikakvi nedostaci, pa nisu potrebne nikakve intervencije, osim čišćenja od metalnih opiljaka i mulja. Pritezanje zavrtnjeva posle montaže glave RT je izvršeno istom silom (momentom) kao pri ispitivanju. Hidrostatičko ispitivanje sa strane termo ulja je nepotrebno, jer na glavi razmenjivača nisu vršene nikakve intervencije koje bi trebalo ispitati, osim eventualnog curenja na zaptivaču. Potvrda stava da ne treba vršiti ispitivanje sa strane termo ulja je i opasnost da zaostala voda u cevima posle ispitivanja dođe u kontakt sa vrelim termo uljem prilikom puštanja u rad razmenjivača toplote. U slučaju curenja na prirubnici cevne ploče u eksploataciji, otklanjanje izvesti primerenim dotezanjem vijaka.

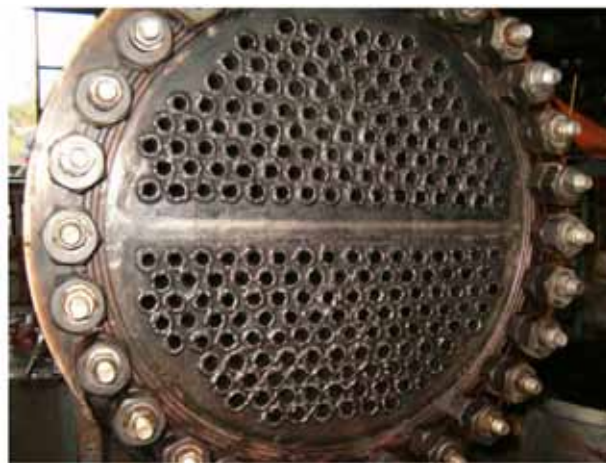
Slika 6: Izgled cevne ploče posle pranja

Čišćenje cevne ploče i spojeva cevi i cevne ploče izvršeno je pranjem naftom i benzinom, posle čega je izvršen vizuelni pregled. Pri pregledu je naročito obraćena pažnja na koroziju zavora, promeni izgleda ili abraziju kao eventualnu posledicu dejstva nastale pare usled prodora vode na stranu termo ulja. Može se konstatovati da nema vidljivih tragova koji bi ukazivali na rupturu spoja cevi i cevne ploče. Na slikama br. 6. i 7., prikazan je izgled cevne ploče pri vizuelnom pregledu.

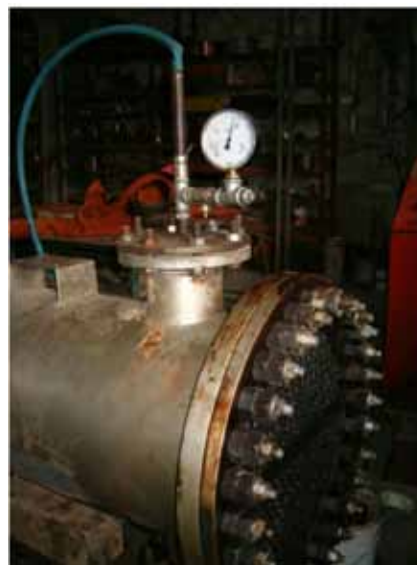
Slika 8: Ispitivanje na 9 bar

Omotač razmenjivača se puni vodom iz vodovoda, odzračuje i priključuje na aparatauru za podizanje i merenje pritiska sa manometrom WIKA 0-16 bar, klase 1.6, EN 837-1. Postupak ispitivanja, prema navedenoj proceduri prikazan je na slikama br. 8., 9. i 10.

Na konačnom pritisku ispitivanja od 9 bar, posle stabilizacije i pregleda steznih površina (prirubnice i navojni spojevi) utvrđeno je curenje na zaptivaču cevne ploče i omotača, pritisak je oboren i izvršeno je umereno dotezanje zavrtneja na cevnoj ploči i ponovo lagano podignut pritisak na 9 bar. Posle pola sata, uočena je pojava vlaženja na jednom spoju u trećem donjem redu cevi na cevnoj ploči, pri čemu na manometru nije bilo nikakvog uočljivog pada pritiska. Posle pregleda spoja lupom procenjeno je da spoj curi intezitetom nekoliko kapi na 10 minuta. Ispitivanje je prekinuto, voda ispražnjena i pristupljeno sanaciji spoja. Deo spoja je delimično obrušen, a zatim zavaren istim postupkom kao pri izradi razmenjivača.

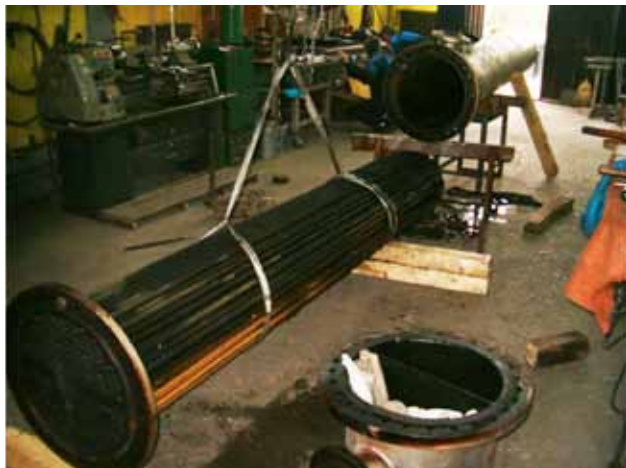
**Slika 11:** Potpuno demontiran RT 0519: omotač, cevni registar i glava

Vađenje cevnog registra iz omotača kod dobrog dobošastog razmenjivača je uvek skopčano sa teškoćama, jer su tolerancije segmentnih pregrada i omotača male zbog eliminisanja lekažnog strujanja, pa u zavisnosti od vrste i temperatura fluida dolazi do dilatacija cevnog snopa i „zapečenja“ na mestima uske tolerancije dijafragme i segmentnih pregrada sa omotačem. Postupak demontaže je obavljen uz upotrebu specifičnih alata i povećanu pažnju da ne dođe do plastičnih deformacija cevnog registra. Posle potpunog vađenja registra iz omotača, izvršen je detaljni pregled stanja površina razmene cevnog snopa i zaprljanosti na vodenoj strani, videti slike br. 11., 12. i 13.

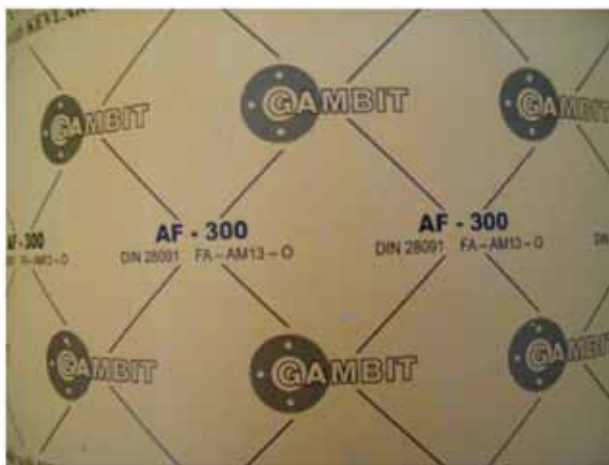
Slika 14: Ploča zaptivača Gambit AF-300

Na vodenoj strani: GAMBIT AF-300, na bazi kevlar materijala nemenjen za paru i vodu:

- Maksimalna temperatura: do 320 °C, trajna temperatura: do 280 °C, pod dejstvom pare: do 220 °C
- Pritisak: do 100 bar.

Zaptivači su isečeni na meru prema originalnim dimenzijama po crtežu i ugrađeni pri ponovnoj montaži i sklapanju razmenjivača toplote. Debljina zaptivača je 3 mm. Na slikama br. 14 i 15 su prikazani zaptivači na vodenoj i termouljnoj strani.

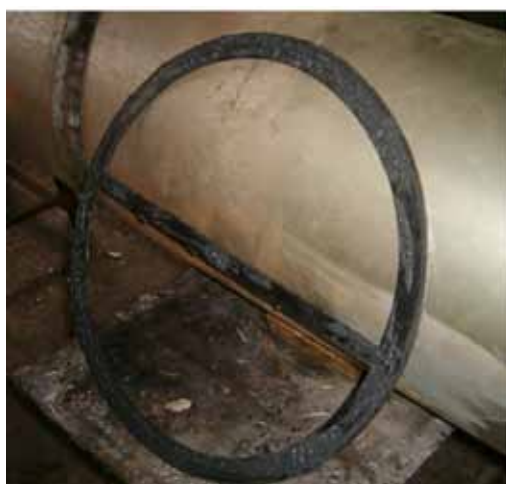
Slika 15: Isečen grafitni zaptivač Teadit GE 1520

Na strani termo ulja: TEADIT GE 1520 grafit, impregniran metalnom mrežom, sledećih podataka:

- Raspon temperatura: - 240 °C do 450 °C, para do 650 °C, u neoksidirajućoj atmosferi do 800 °C
- Dozvoljeni pritisak: do 140 bar
- Sadržaj ugljenika: > 98 %.

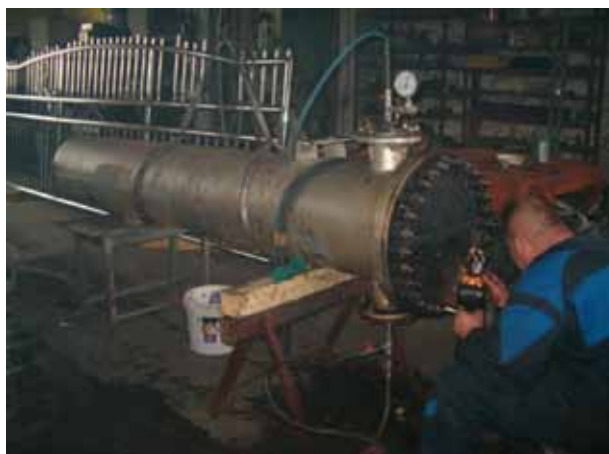
Slika 16: Detaljno kontrolno ispitivanje cevne ploče

Kontrolno ispitivanje spoja cevi i cevne ploče vrši se standardnim postupkom na 9 bar (jer je već izdržao taj pritisak). Kontrolom uz pomoć lupe nije uočeno nikakvo curenje. Radi mogućih skrivenih grešaka i stabilizacije napona, dejstvo pritiska je produženo u naredna 2 sata, pod kontrolisanim vizuelnim nad-

zorom, pri čemu nisu uočene nikakve promene. Rezultat je - nema curenja, pritisak stabilan.

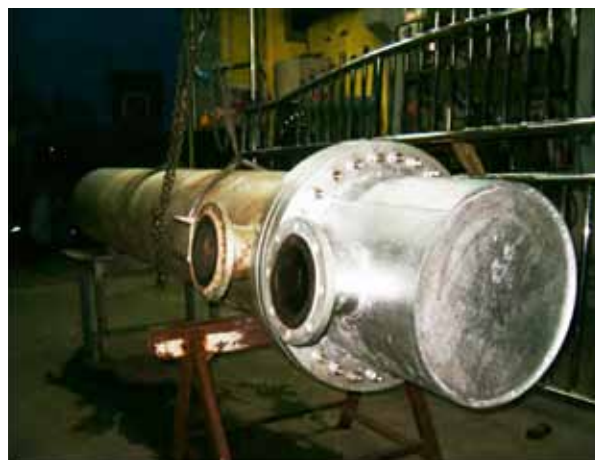
Slika 17: Kompletiran RT posle generalnog servisa

Servis je završen i razmenjivač spreman za isporuku, što se vidi na slici br. 17.
